# Il fregio dell'arte della guerra nel Palazzo Ducale di Urbino: aspetti conservativi, materiali e tecniche esecutive

Maria Letizia Amadori,  
Università degli Studi di Urbino Carlo Bo  
maria.amadori@uniurb.it

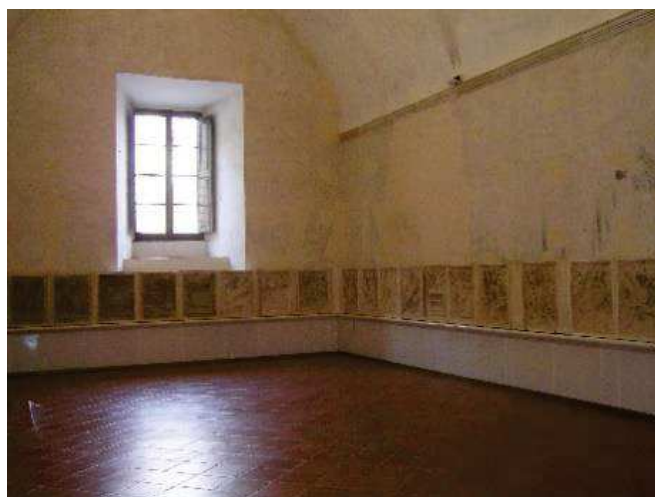
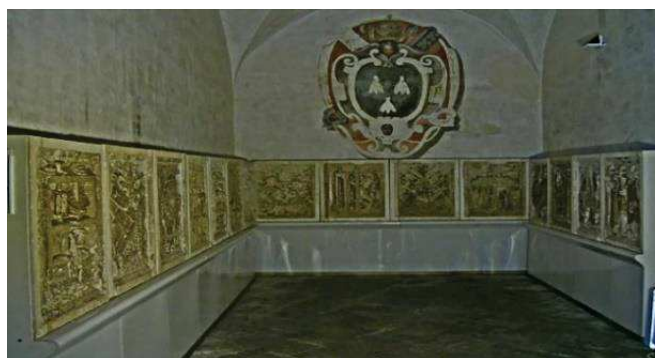
Fig. 2 La disposizione attuale del fregio all'interno dei due locali della Cancelleria

Attualmente i bassorilievi mantengono quest'ultima disposizione, collocati l'uno accanto all'altro secondo la numerazione fornita dal Bianchini<sup>10</sup>. Le prime quarantotto formelle sono disposte all'interno della prima sala, mentre le altre tredici sono situate nella stanza adiacente. Esse poggiano su basi in plexiglass bianco e sono ancorate alle pareti tramite staffe metalliche inserite sul retro (Fig. 2).

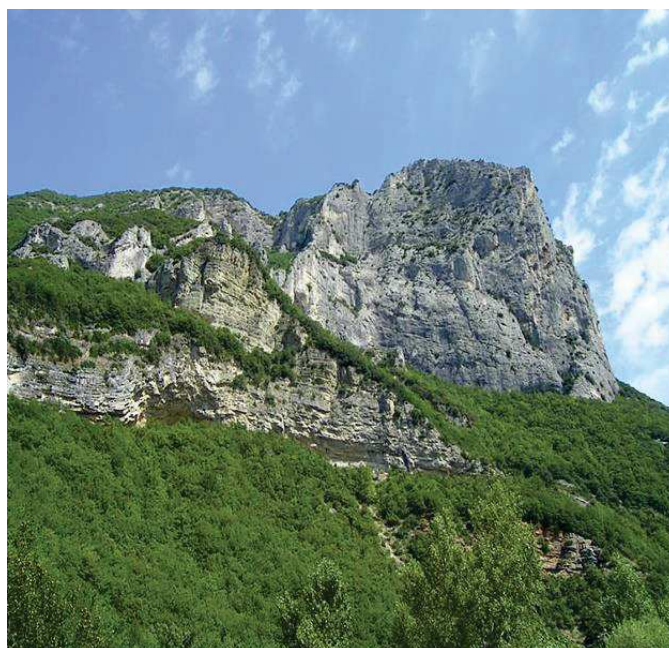
Dal testo del Baldi si evince che il fregio dell'arte della guerra fu realizzato con una pietra denominata *Travertino di Piobbico* poiché ritenuta fin dai tempi antichi simile al travertino di Tivoli. Si tratta del Calcere Massiccio (Fig. 3), una roccia carbonatica locale proveniente dalla Val d'Abisso (versante settentrionale del Monte Nerone, nei pressi di Piobbico). Tale formazione è visibile grazie un'incisione torrentizia che ha scavato una gola di circa 300 m di profondità e 1,5 Km di lunghezza, dalla Val d'Abisso alla Valle dell'Infernaccio<sup>12</sup>.

Fig. 3 Calcere Massiccio nella cava di Val d'Abisso<sup>13</sup>

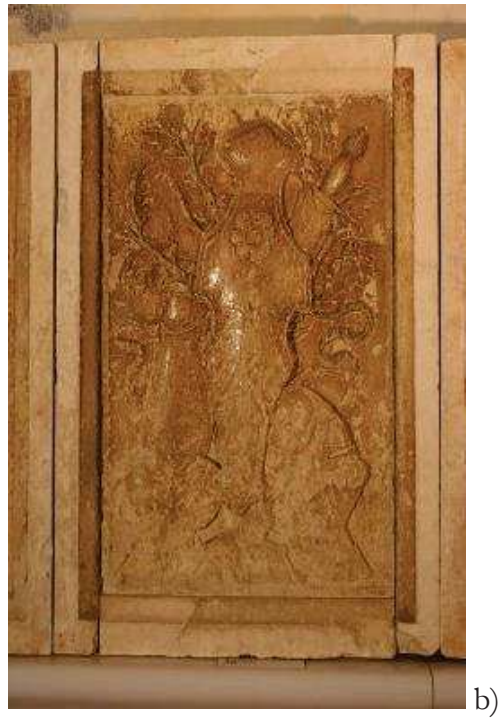
Fig. 5 Disposizione settecentesca delle formelle 44 e 3 con dettaglio dell'inserto in pietra realizzato appositamente per assemblare i due bassorilievi: è ancora visibile il margine destro della formella 36, quella a destra (a), mentre esso risulta sostituito in una foto recente (b)

Analizzando dettagliatamente lo scarso materiale fotografico esistente sui vari allestimenti delle formelle sono emersi alcuni elementi interessanti. In una fotografia d'epoca (Fig. 5a), che rappresenta la vecchia disposizione settecentesca di due formelle (44 e 36), all'interno della zoccolatura delle pareti delle Soprallogge è evidente l'inserimento di un tassello in pietra (realizzato appositamente per il loro assemblaggio) che ripropone i margini mancanti delle due formelle (rispettivamente il destro della prima e il sinistro della seconda). Nella stessa fotografia (Fig. 5a) è ancora visibile il margine destro della formella 36, oggi completamente mancante (Fig. 5b): è quindi evidente che la formella in una prima fase fosse stata tagliata lungo il margine sinistro per essere adattata alla disposizione settecentesca, e modificata lungo il lato destro probabilmente in occasione dell'allestimento avvenuto intorno agli anni '50.

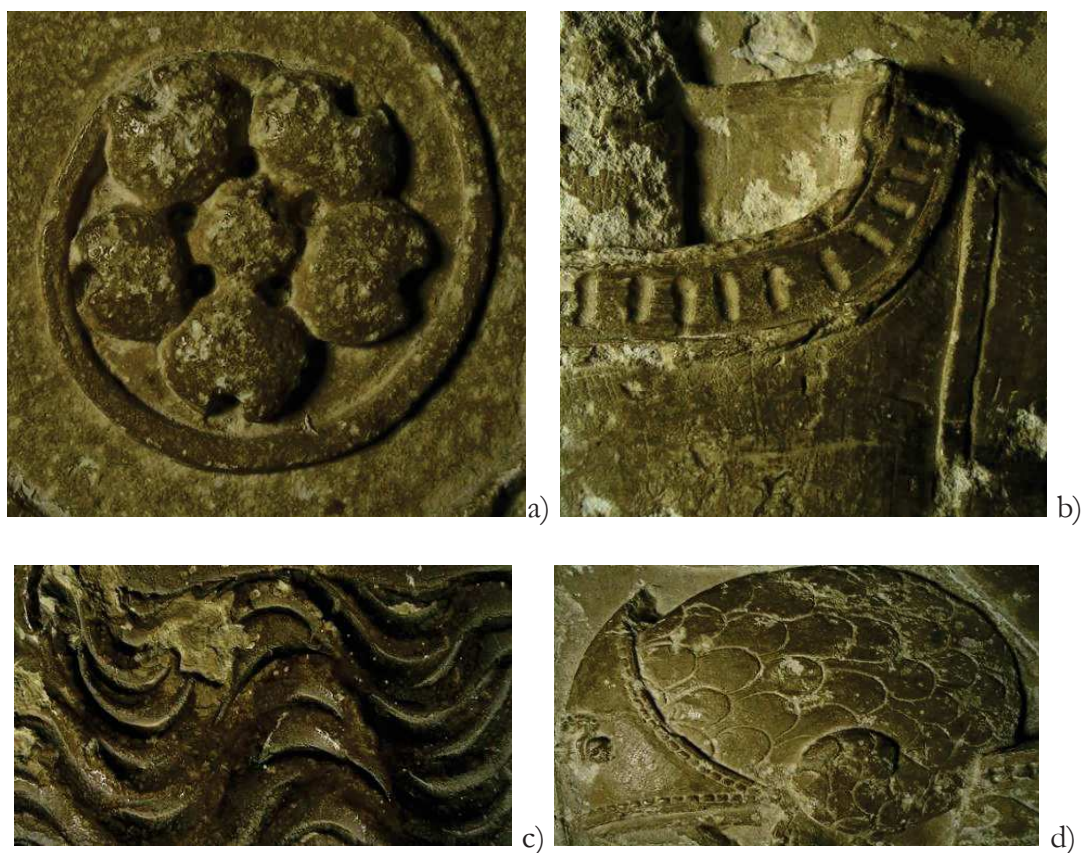
Fig. 8 Particolare decorativo floreale eseguito con il trapano nella formella 43 (a); rifinitura dell'orlo della corazza realizzata con il ferrotondo nella formella 38 (b); creste d'acqua realizzate con l'unghietto nella formella 1 (c); decorazione dell'elmo realizzata con la subbia nella formella 39 (d)

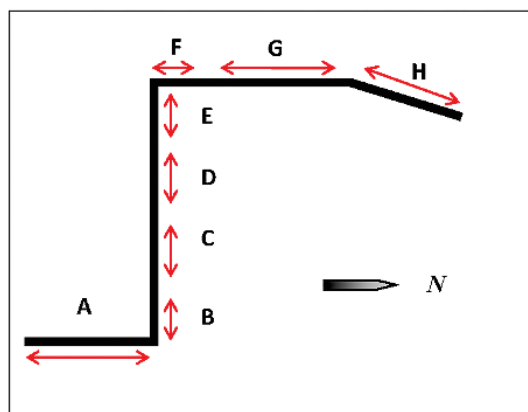
Fig. 12 Schema raffigurante l'esposizione dei vari tratti della facciata (a);  
pianta di Urbino (b)

Rinascimento) ma anche quelle di sud-est (attuale via S. Domenico) (Fig. 12b).

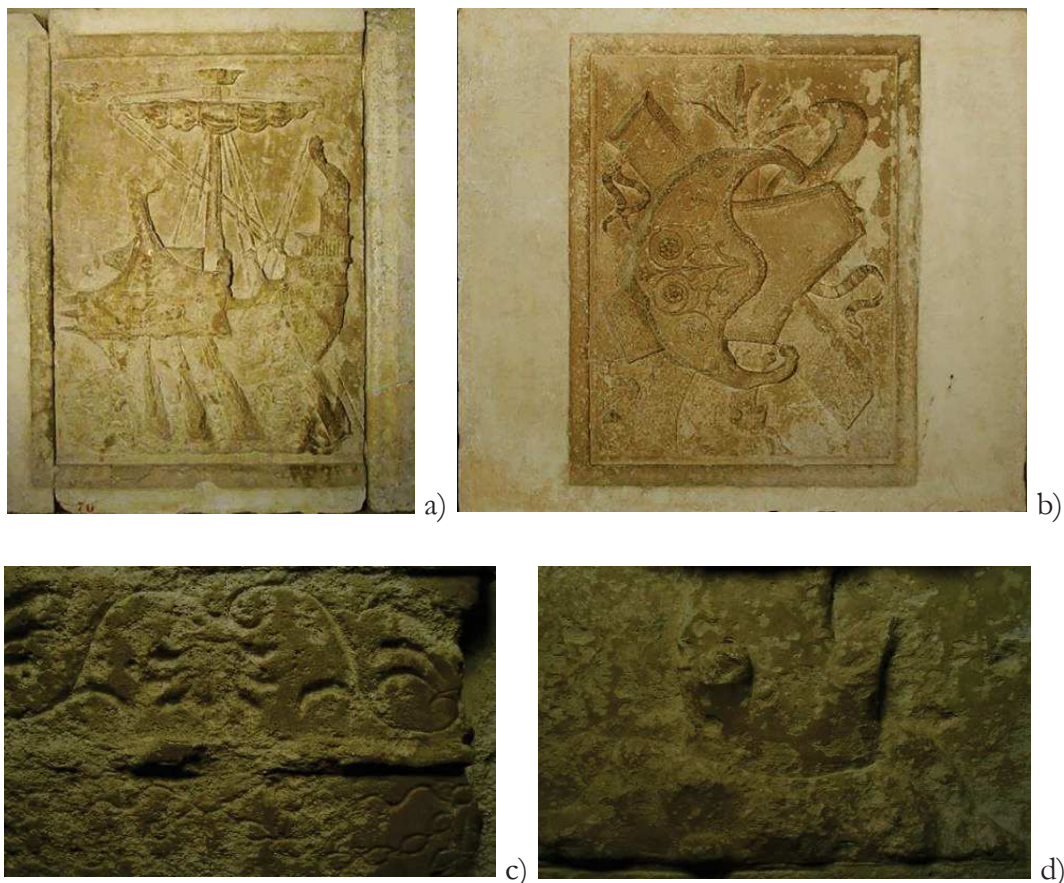
Fig. 14 Similitudini dello stato conservativo nelle formelle 42 (a, c) e 43 (b, d)
